ステアリングセンサー確認

ステアリングセンサーコネクタ位置

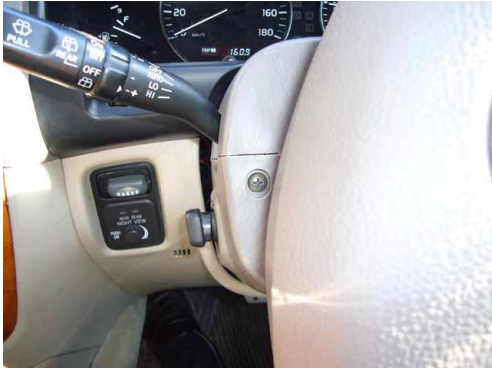
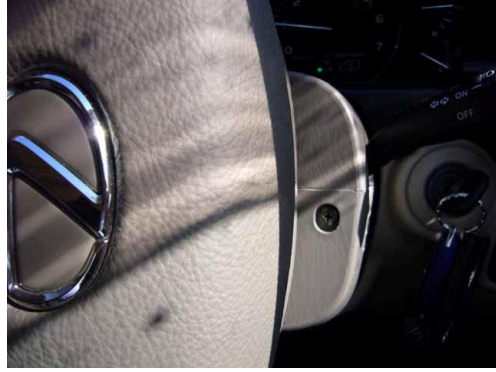
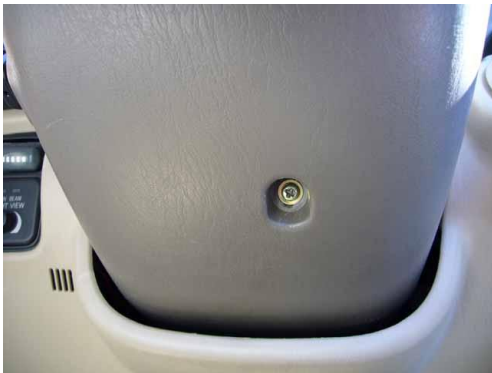
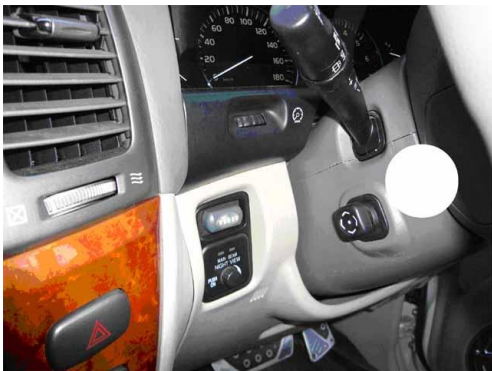
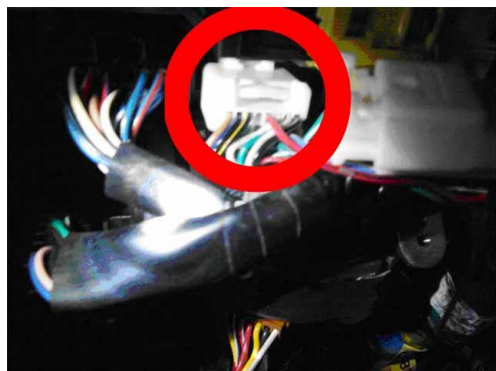
ステアリングセンサーコネクタ(画面中央、16P コネクタ)

(画像と、実際の配線色等は違ってきます。)

のカバーを外して、「ステアリングセンサーコネクタ」の確認をお願いいたします。

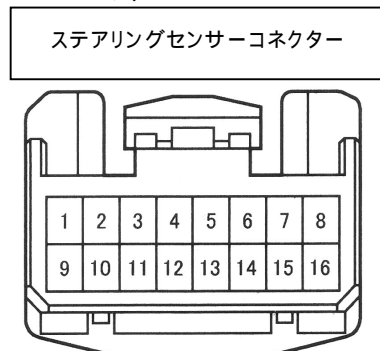
ステアリングセンサーのピン番号は下記の通りになります。

(車両からの配線は裏側)

* コネクタを抜いて、正面から見た場合

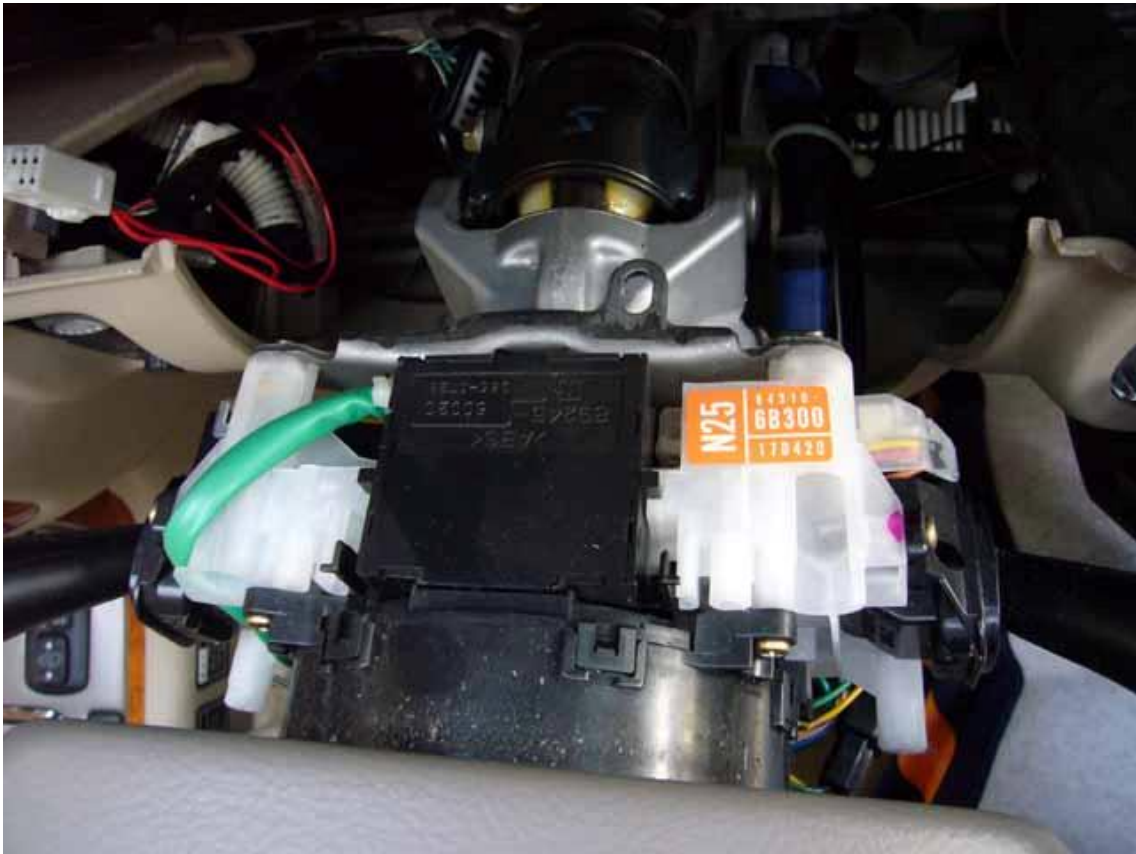
中央の、「黒い BOX」がステアリングセンサーです。

この、ステアリングセンサーが無いと、ガイドライン常時のバックモニターには対応できません。
